Austausch Stoffverkleidungen in den Türen (smart roadster)

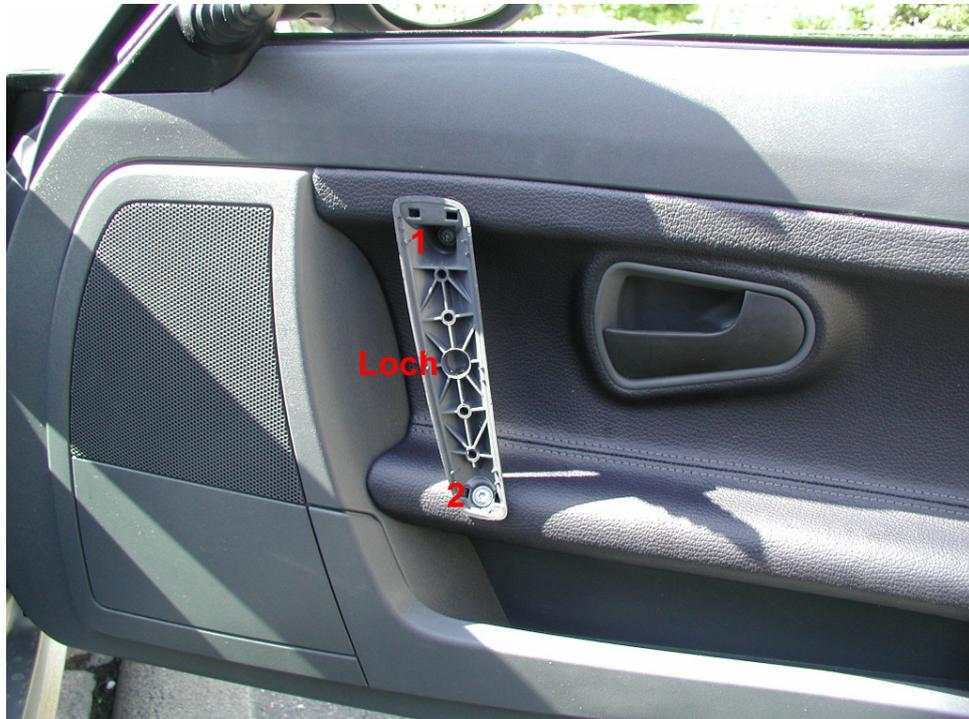
3.) **Demontage des Türgriffes**

Mit dem 20er Torx die beiden Schrauben entfernen (1,2). Griff herausnehmen

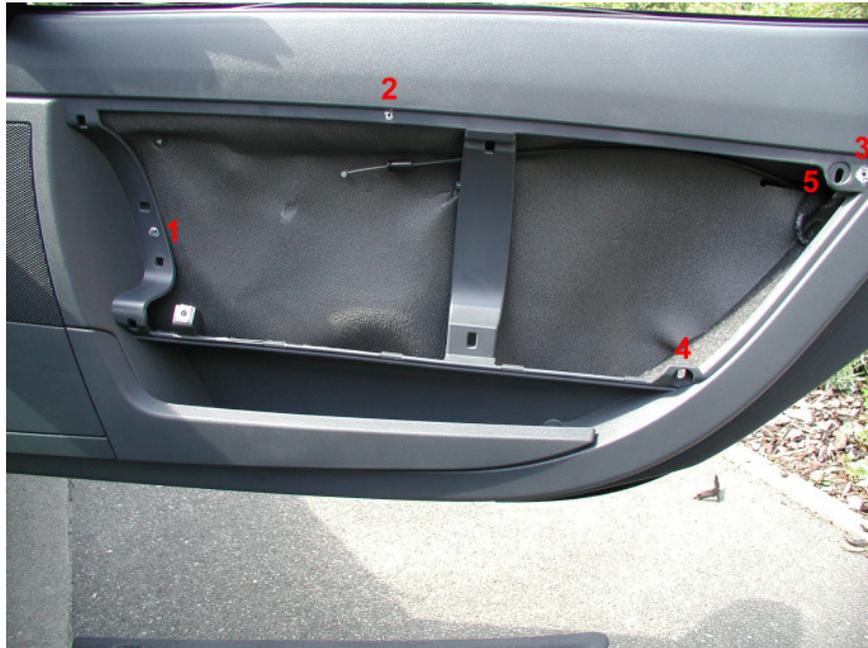
5.) **Erklärung der Ansicht nach Ausbau der Verkleidung**

An den Punkten (1,2 und 3) ist die „alte“ Verkleidung verklebt gewesen. Deswegen auch der Kraftaufwand. An den Punkten 4 und 5 sind Öffnungen für Plastiknasen, die von hinten mit einer Metallklemme gehalten werden. Auch hier ist enormer Kraftaufwand gefragt, aber es geht nicht anders. Die Metallklemmen fallen dann auch meistens in die Türe hinein. Sofort wieder herausholen, damit später nichts klappert. Sie können auch nicht wieder eingesetzt werden, da wir ja nicht von der anderen Seite an die Klemme herankommen. (außer jemand will sein Türpanel ausbauen). Man sieht auch ganz gut den ausgehängten Bowdenzug des Türöffners.

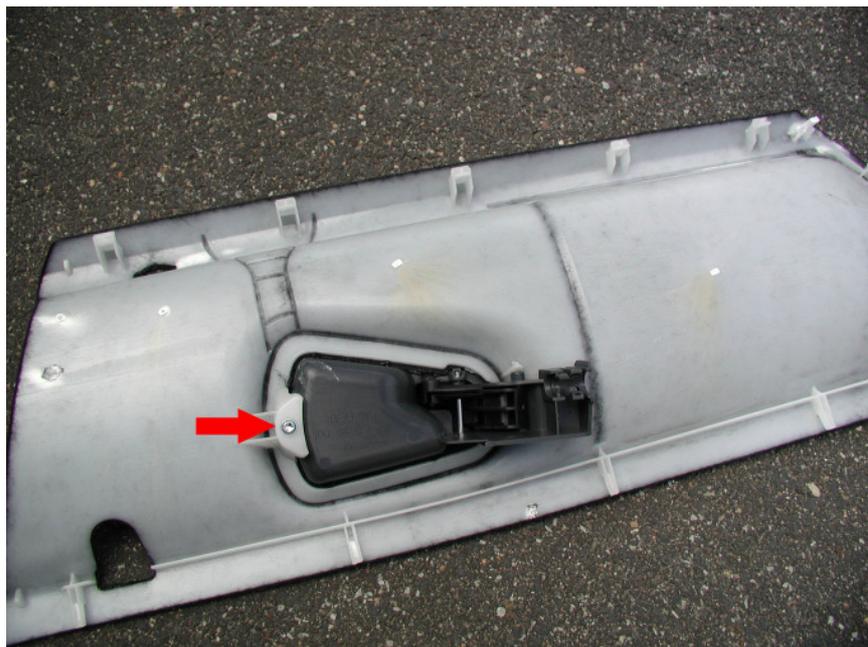
6.) **Entfernung Türöffner:**

Nach Entfernen der Torx Schraube (TX20) kann der Türöffner leicht von der Verkleidung gelöst werden (herausdrehen)

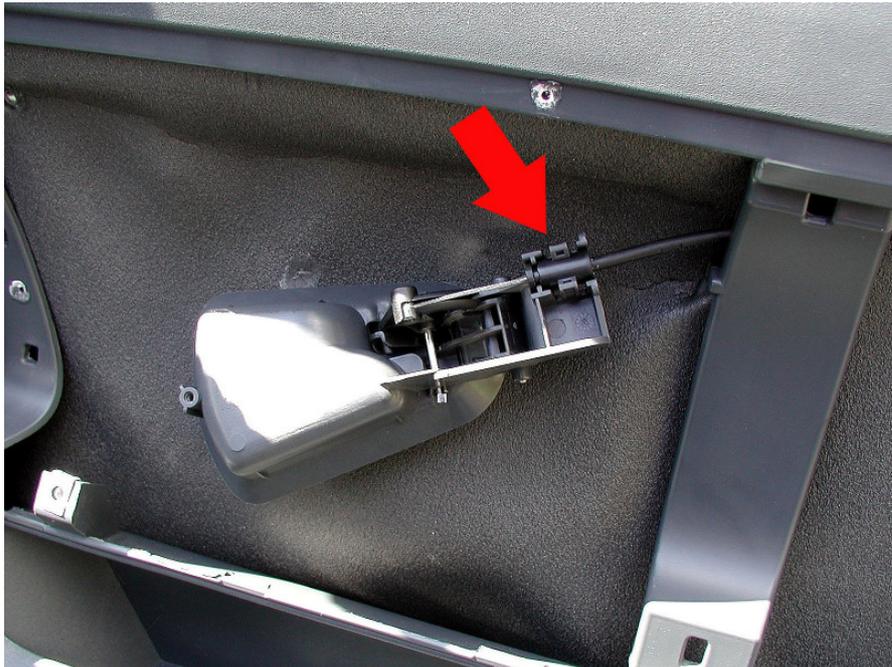
8.) Einbau Verkleidung 1:

Nun die Verkleidung von unten nach oben wieder einbauen. Am besten fängt man damit ganz außen an der Türe an (am Schließmechanismus). Solange man noch Platz hat, den Bowdenzug wieder einhängen und die Plastikverankerung des Bowdenzuges wieder einklipsen.

Dann möglichst schnell den Griff wieder anschrauben. (fixiert die Abdeckung). Sollte es dabei Probleme geben, evtl. Stoff bzw. Lederreste aus den Löchern in der Verkleidung mit einem Skalpell entfernen.

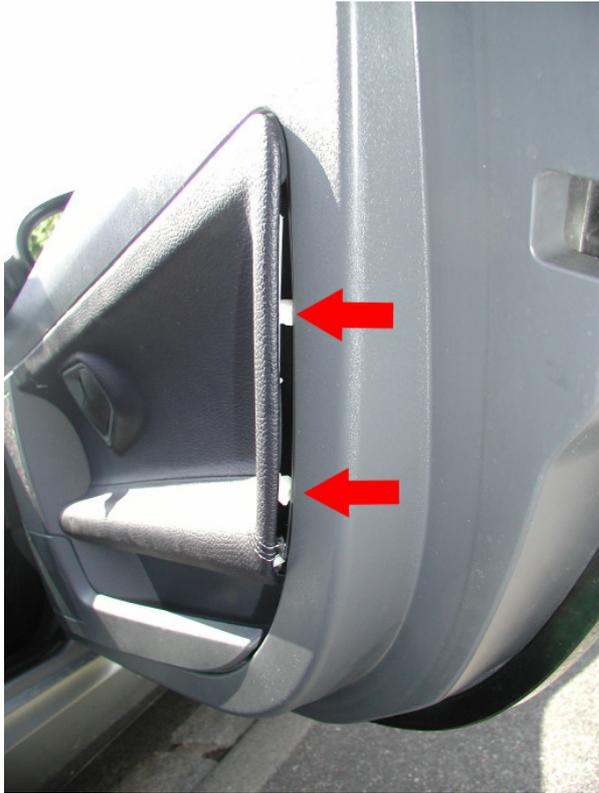
Wie man im folgenden Bild sieht haken die 2 Klipse an der Außenseite der Verkleidung sehr schwer ein. Es gibt nun 2 Strategien dieses Problem zu lösen.

Hier die Problemstelle...

Jürgen (von smartys) hat einfach etwas Kunststoff der grauen Plastik Verkleidung entfernt, damit die Klipse leichter einrasten. Ich habe die Klipse mit etwas Siliconspray eingesprüht, dann die Türe verschlossen und von der gegenüberliegenden Seite fest...aber dennoch mit Gefühl mit dem Fuß solange dagegen gedrückt bis die Klipse eingerastet waren. Evtl. ein Stück Stoff unterlegen, damit das Leder nicht beschädigt wird.

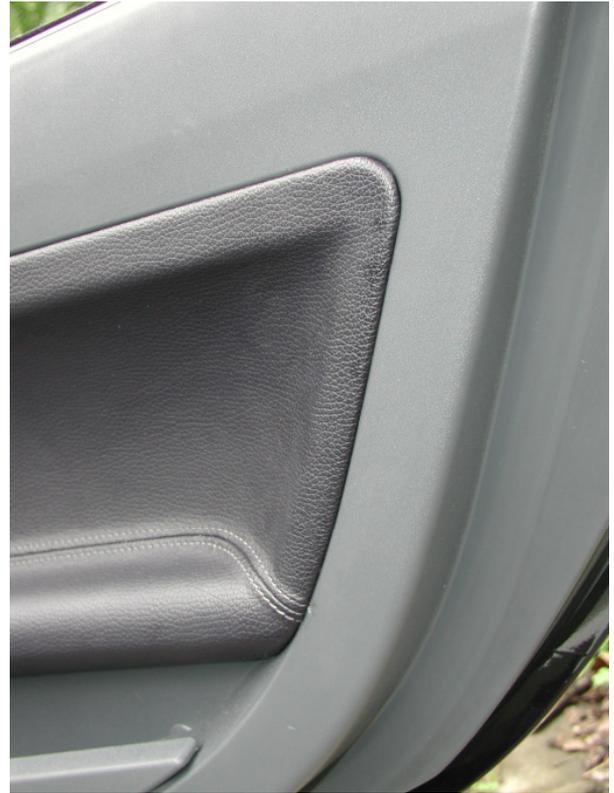
Und so sieht es nach der „Gewalteinwirkung“ aus !

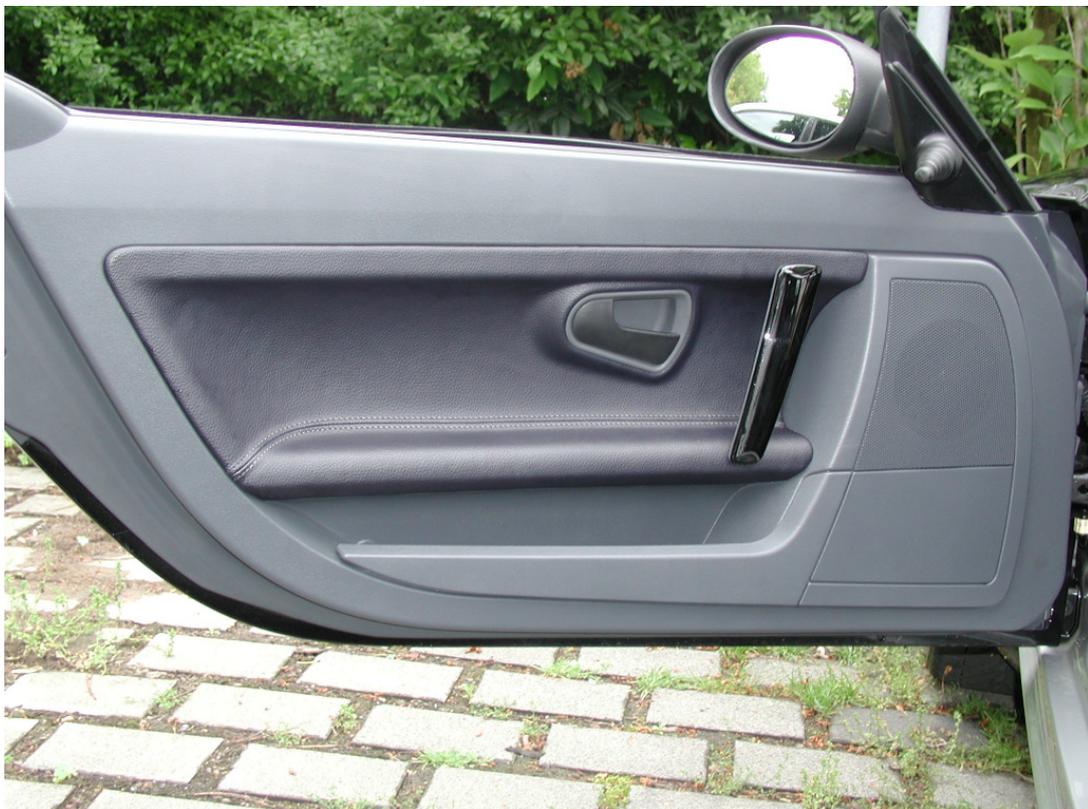
Und wenn Alles fertig ist...sieht es dann so aus!

Es klappert und wackelt nix...die noch vorhandenen Befestigungspunkte sind also vollkommen ausreichend.
